Technische Information

Stoll Frontlader

Belegung elektrische Steckverbindung

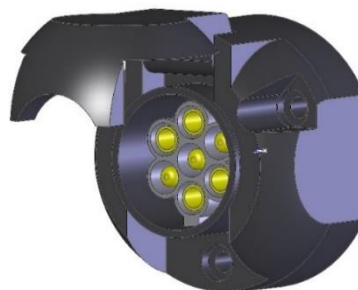
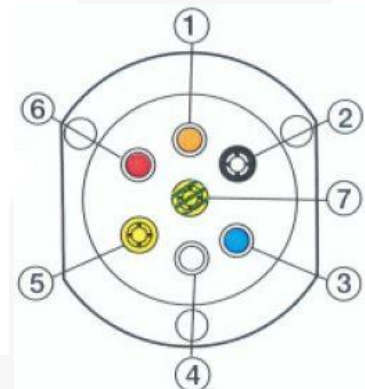
- Geltungsbereich: Stoll Frontlader
- Symptom: Elektrische Fehlfunktion am Frontlader
- Mögliche Ursache: Falsche Belegung 7pol. oder 8pol. Steckverbindung

Falls bei der Montage der elektrischen Verbindung ein Fehler unterlaufen ist, kann es zu Fehlfunktionen oder Systemausfällen kommen.

Pin-Belegung von 8poliger Deutschsteckverbindung und 7poliger Steckverbindung

Frontlader Funktion	Ader Farbe (Stoll Verkabelung)	Deutsch Steckverb. (8polig) Kontakt- Nr.	Steckdose 7polig Kontakt- Nr.
4. Steuerkreis	Braun (BR)

1	1
3. Steuerkreis	Schwarz (BK)

2	2
Eilgang/ Schnellentl.	Blau (BU)

3	3
Nachschöpfen/ RTL	Weiß (WH)

4	4
Comfort Drive	Gelb (YE)

5	5
Hydro-Lock	Rot (RD)

6	6
Masse	Grün (GN)

7	7
